PM, Geoteknik Detaljplan Centrumkvarteret, Gnesta kommun

Beställare: Gnesta kommun
Uppdragsnummer: 2025294

Skede: Detaljplanering

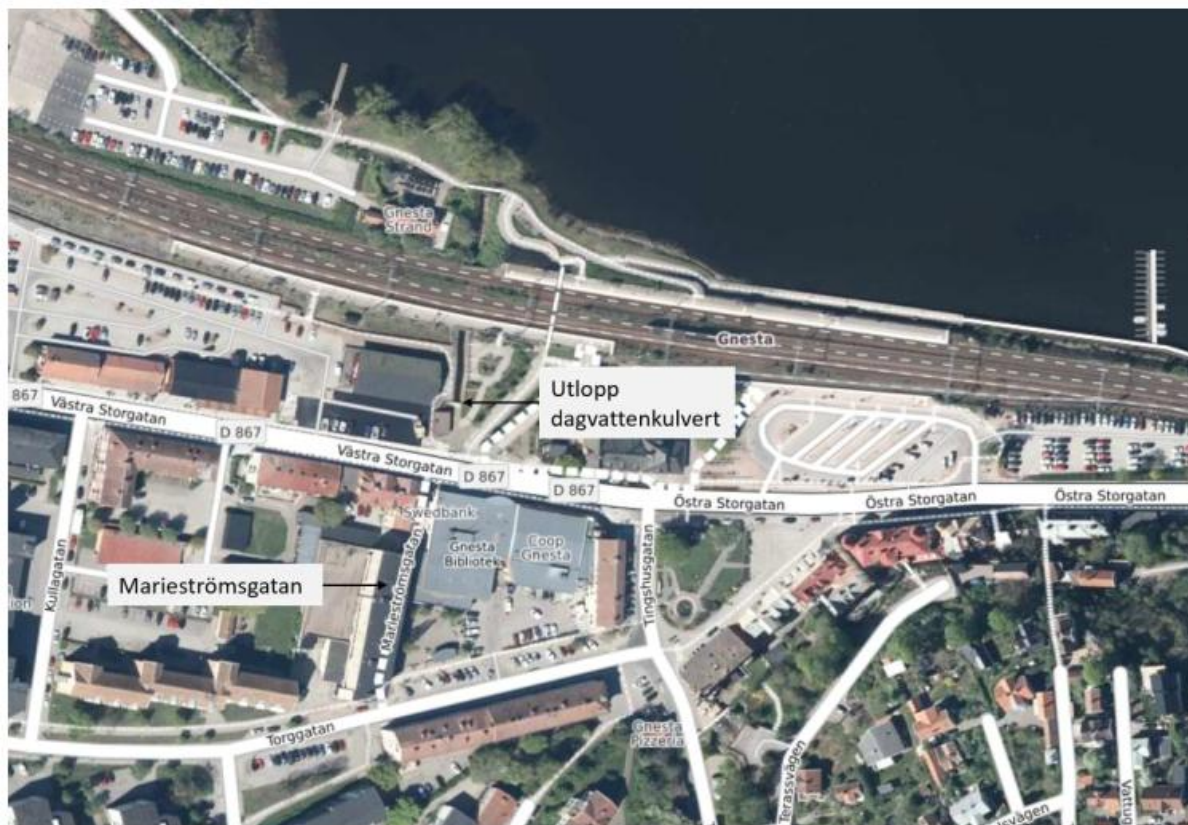
Figur 3. Utklipp från Afrys PM Gnesta dagvattenkulvert (2021-11-05).

Inom Centrumkvarteren löper även ett kulverterat vattendrag/dagvattenledning i en 1600 mm betongledning. Det sträcker sig från Torggatan, genom fastighet Gnesta 36:11 i gång- och cykelpassagen Marieströmsgatan, under Västra Storgatan och vidare norrut i öppet dike innan det mynnar i Frösjön, se Figur 3. Kulvertens djup är okänt.

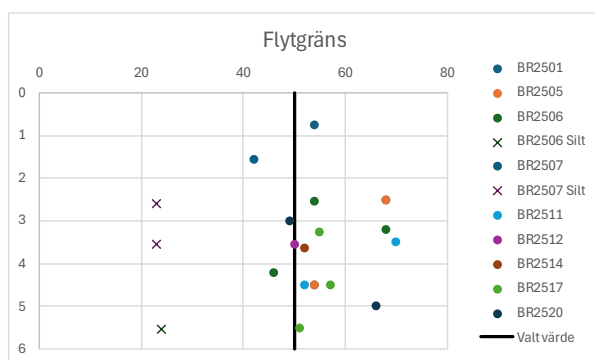
Figur 4. Plottade flytgränser utifrån laborieanalyser.

Resultatet från utförda CPT-sonderingar har utvärderats och analyserats med hjälp av programvaran Conrad. Utvärderingsmodellen i Conrad baseras på modell och beräkningsmetod som beskrivs i SGI Information 15. Resultatet från utvärderingen i Conrad redovisas i Bilaga 6. För lera har en vald flytgräns på 50% använts vid utvärderingen, se Figur 4.

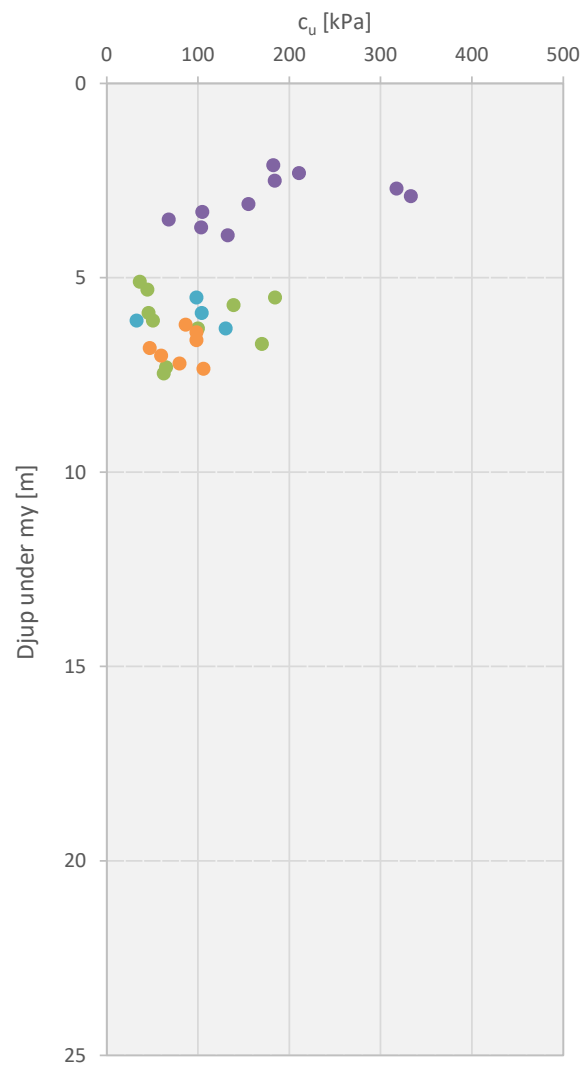
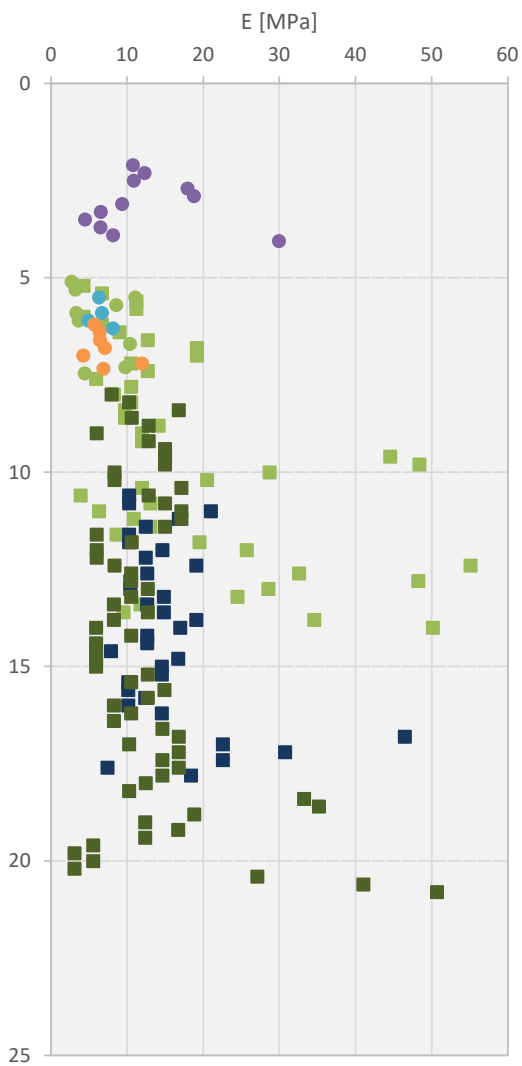
Friktionsjord: Silt, sand & morän

- BR2506Conrad
- BR2506Hfa
- BR2507Conrad
- BR2511Conrad
- BR2514Conrad
- BR2517Hfa
- BR2520Hfa

Streckad linje motsvarar 43°, beräkningsmetodens gräns enligt TRVINFR-00230 v.3.0.
