# DAGVATTENUTREDNING

**Sigtuna 2:251**

<b>Kund</b>	Gnesta kommun
<b>Projektansvarig</b>	
<b>Uppdrags-ID</b>	SE01T21B30
<b>Uppdragsnamn</b>	Sigtuna 2:251
<b>Uppdragsansvarig</b>	Per Domstad
<b>Typ av dokument</b>	Dagvattenutredning
<b>Datum</b>	2021-11-29
<b>Reviderings datum</b>	
<b>Filnamn</b>	Dagvattenutredning Sigtuna 2:251
<b>Mallversion</b>	1
<b>Antal sidor</b>	22

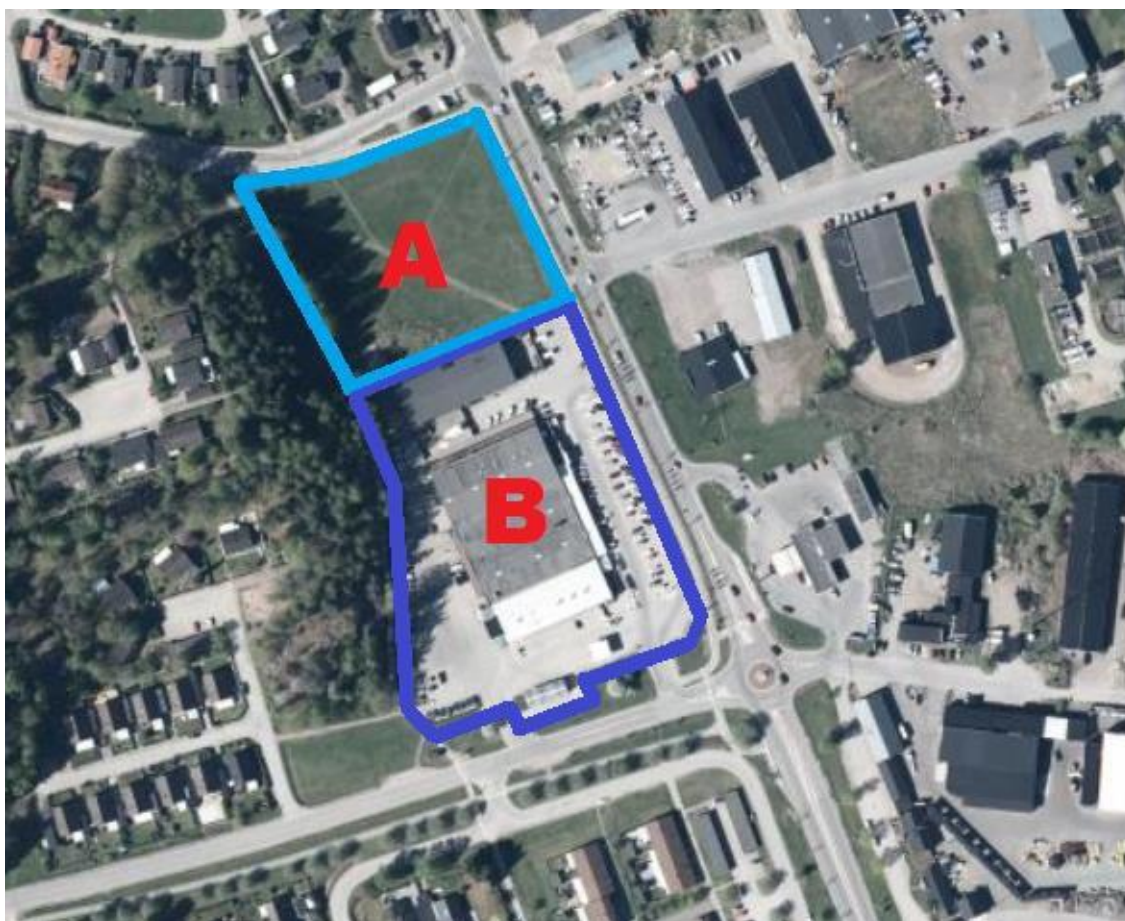
Figur 2. Översikt över planområdet befintlig exploatering inringat med mörkblått. Aktuell exploatering med ljusblått.

Den norra delen av den aktuella fastigheten, nedan kallad område A är idag obebyggd och gräsbevuxen medan södra delen (område B) består av ett handelsområde med nästan enbart hårdgjorda ytor. Marken sluttar främst i väst-östlig riktning. I väster, norr och öster avgränsas området av en GC-väg. Strax väster om fastigheten finns en trädbevuxen slänt som angränsar till ett högre beläget villaområde. Öster om området ligger ett industriområde som sluttar ner mot Sigtunaån.

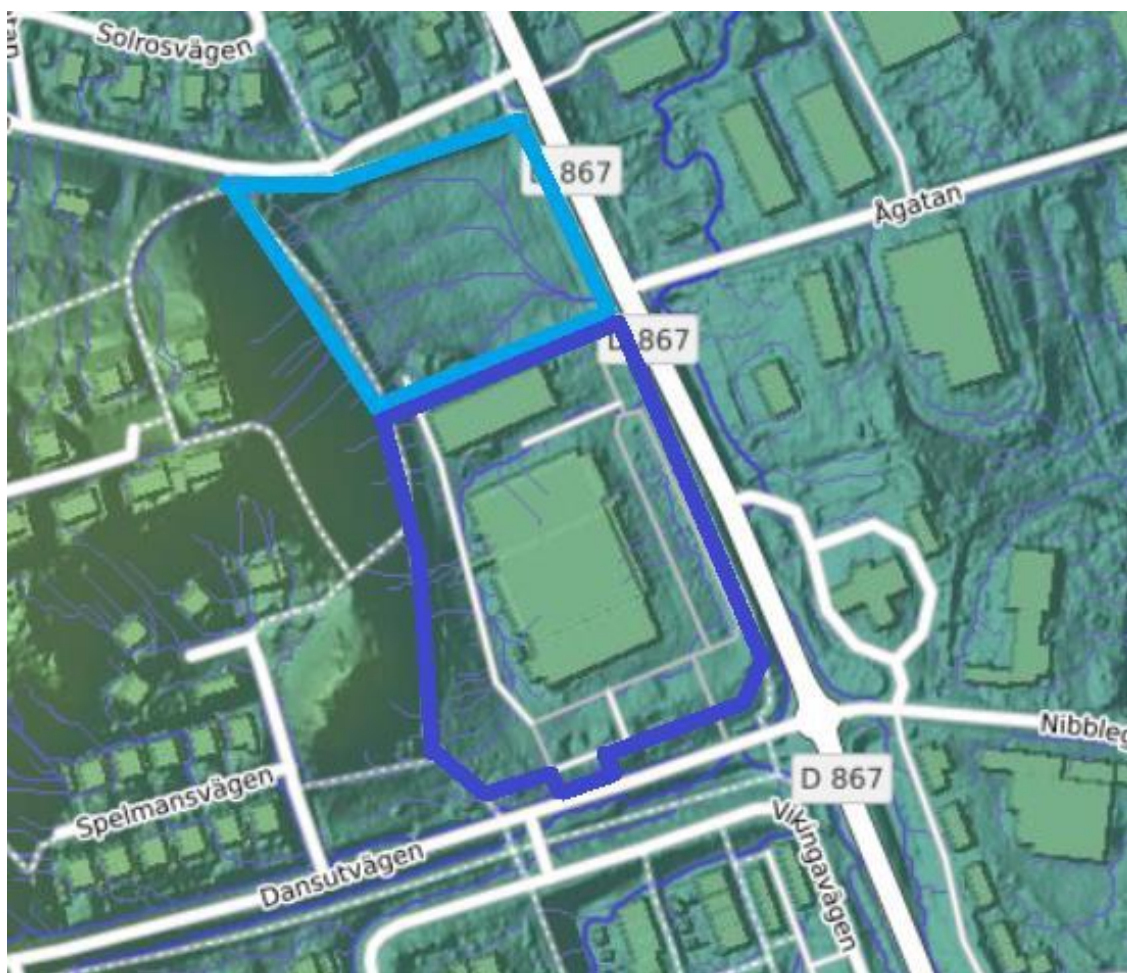
Figur 5. Ytlig avrinning från Sigtuna 2:251 med omgivning, (Scalgo Live)
