Lägesbild SH LOTTA

2025-09-18

Händelse

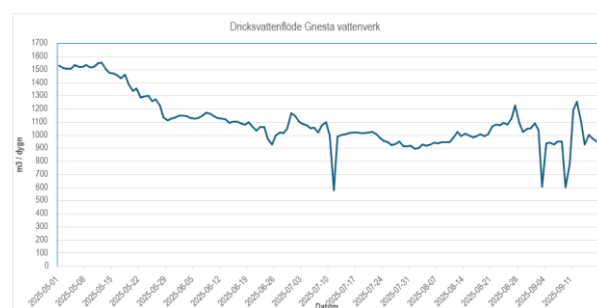
Nivåerna i vattentornet är åter uppe på normala nivåer. Efter lagning av vattenläckorna förra veckan har genomsnittsproduktionen minskat till ca 950 kbm/dygn. Arbetet med att söka vattenläckor pågår kontinuerligt. Grundvattennivån sjunker fortsatt sakta, men kommer allt närmare kritiska nivåer.

BILD: Aktuell dygnsförbrukning.

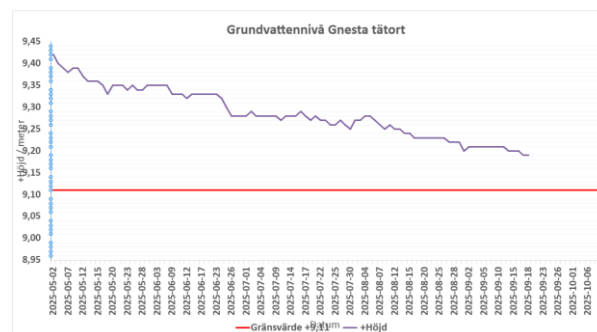
BILD: Grundvattennivå Gnesta tätort.

Grundvattennivåerna sjunker och är väldigt nära den kritiska nivån.

Dricksvattenförstärkningen är på plats och intrimningen fortsätter. Provtagning pågår och den provisoriska anläggningen kan tas i bruk fullt ut först när provtagningen visar godkända resultat.
